### **1. Przedmiot sprzedaży:**

Łódź ratunkowa typu ŁRT-P2-S-m6-R No 4, była na wyposażeniu żaglowca „Dar Młodzieży” w okresie od roku 1982 do roku 2007 przeznaczona do celów ratunkowych i ćwiczeń wioślarskich dla kadetów i studentów Uniwersytetu Morskiego, potem w roku 2008 ustawiona została na stelażach na terenie strzeżonym Uniwersytetu Morskiego.

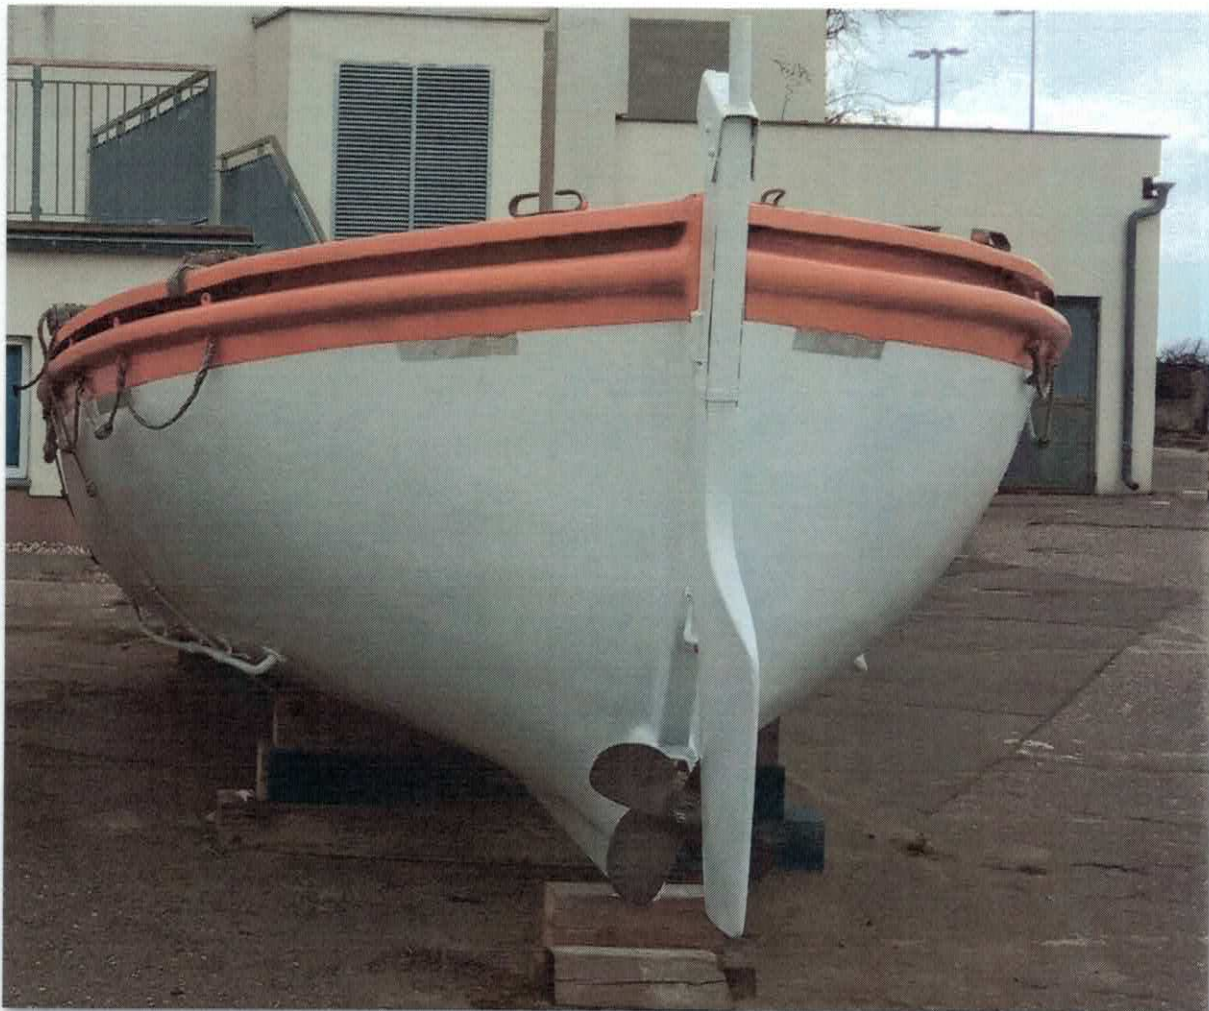
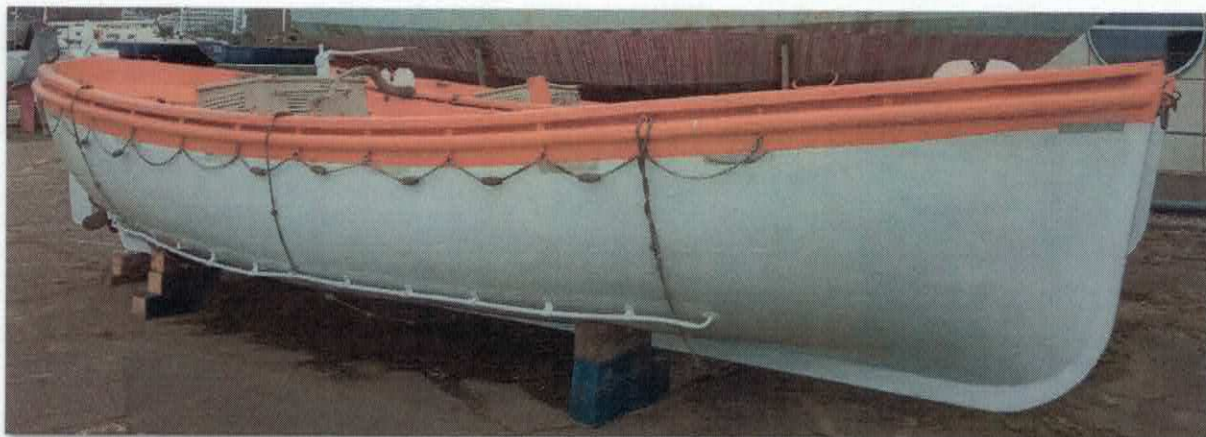
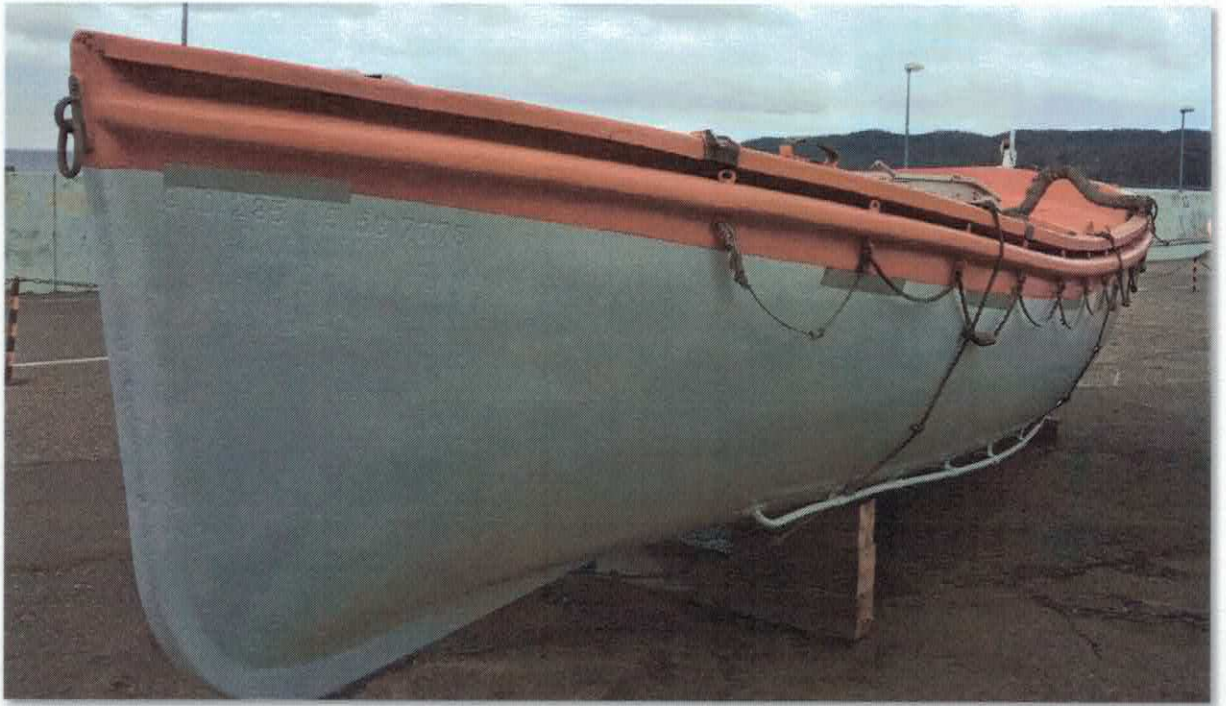
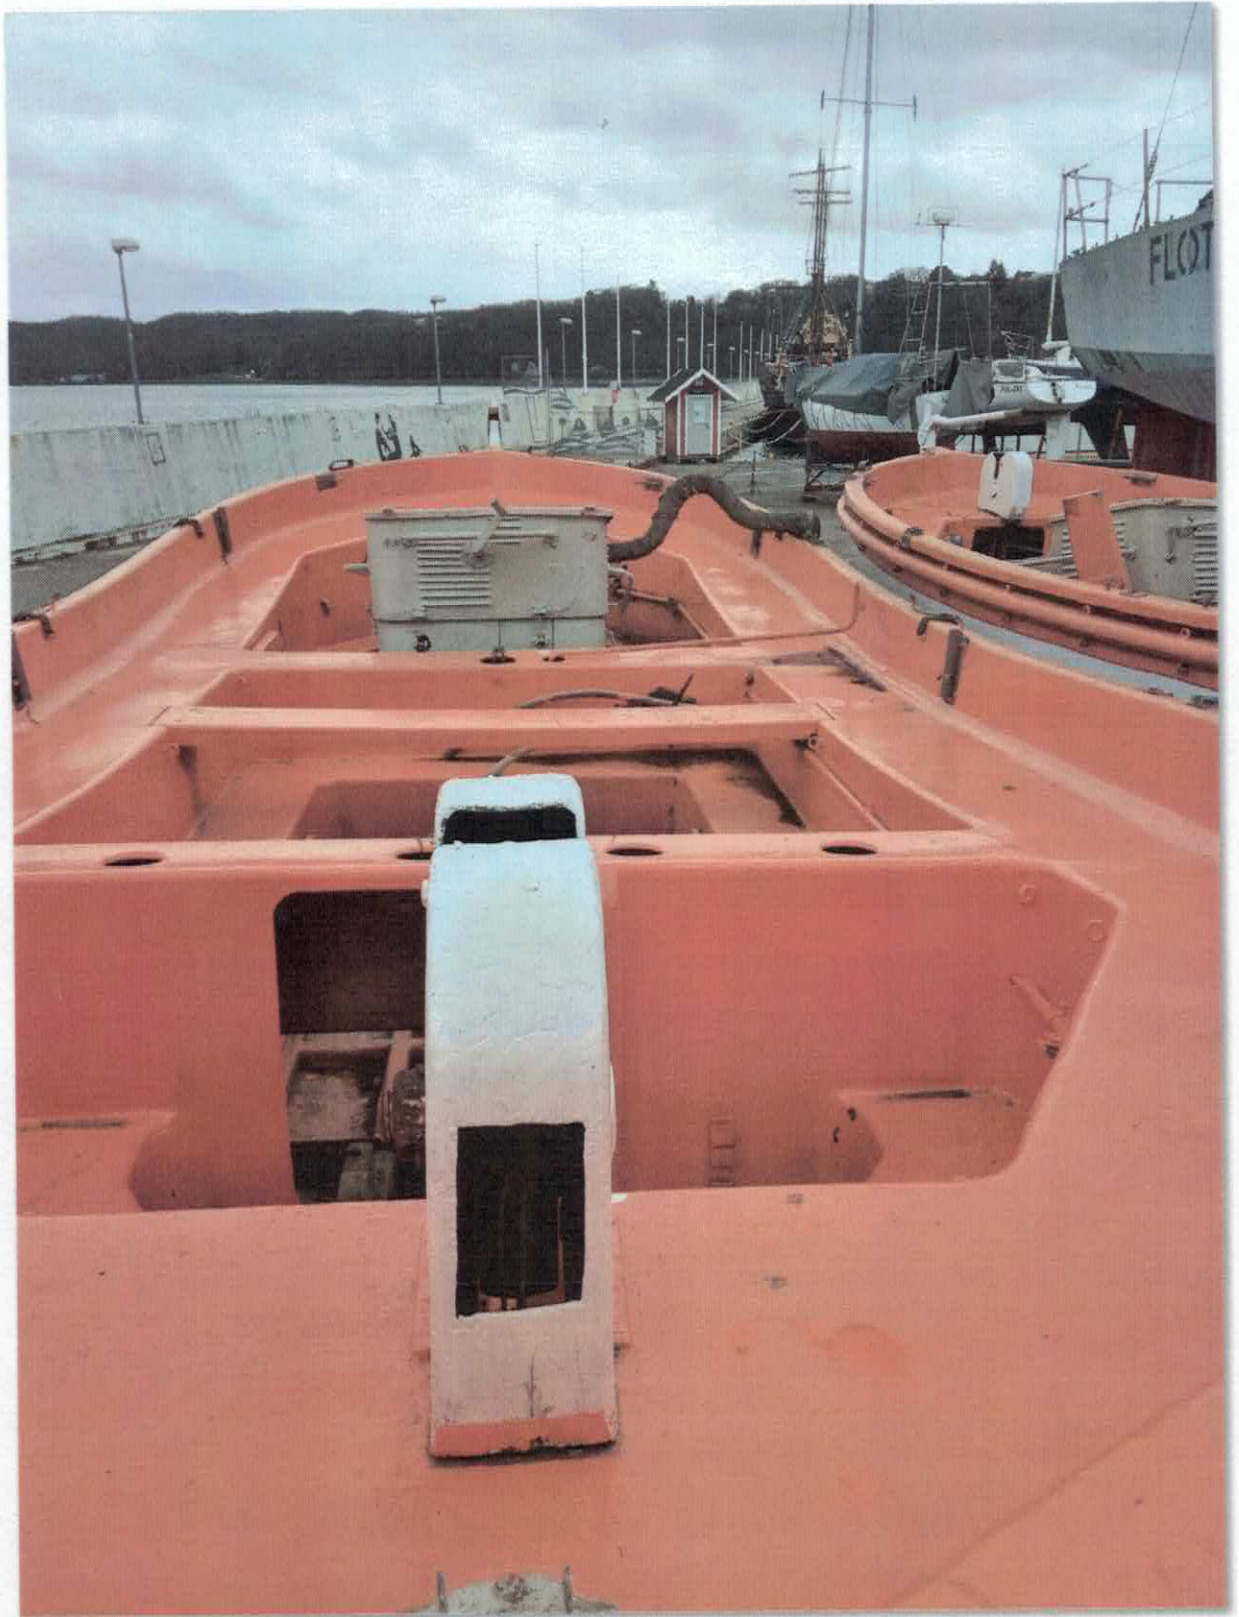
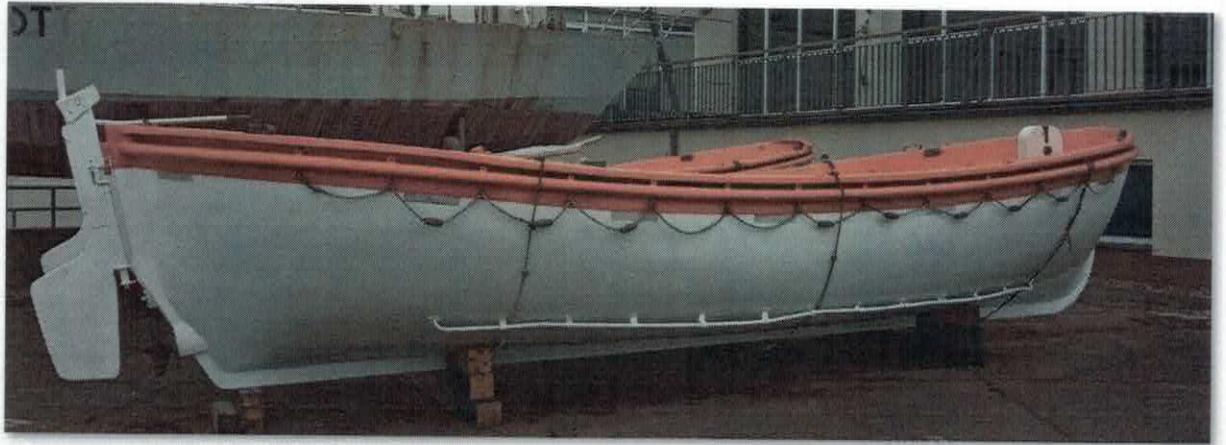
### **3. Zdjęcia pogładowe**

W części rufowej łodzi znajduje się komora z silnikiem spalinowym z ręcznym rozruchem jednostopniowa przekładnia z ręcznym sprzęgłem, stan techniczny silnika nieznany brak możliwości uruchomienia (silnik kompletny, brak paska napędu pompy żęzowej).

Na łodzi znajdują się drewniane gretingi - podłogi łodzi (w znacznym stopniu zużycia).

Część podwodna kadłuba w bardzo dobrym stanie, drobne spęknięcia na krawędzi nadburcia wynikające z kontaktu burt łodzi podczas eksploatacji.

Drobne spęknięcia zewnętrznej warstwy laminatu - łatwe do naprawy przez skutnika.

Na dnie łodzi niewielkie zanieczyszczenia woda i olej – łatwe do usunięcia.

Konstrukcja wewnętrzna łodzi bez uszkodzeń.
